テールゲートリフターの適正な使用について（周知のお願い）

番号：R4-8

死亡災害等速報

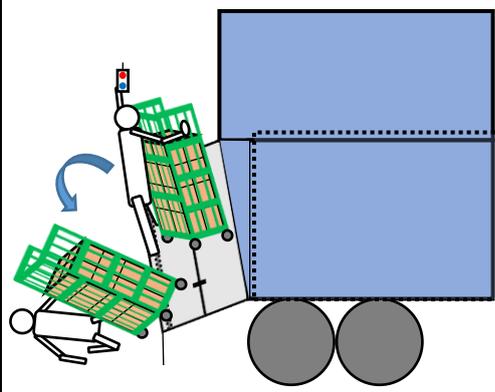
発生月	令和4年5月	業種	交通運輸業
起因物	人力運搬機	事故の型	激突され
災害発生状況 ※1	<p>荷積先の貨物自動車荷受場において、製品積みされたロールボックスパレットをトラックに運搬する作業中、ロールボックスパレットのバランスが崩れて転倒し、被災者はその下敷きになったもの。</p>

想定される再発防止対策 ※2	<ul style="list-style-type: none"> ○ ロールボックスパレットは両手で持って運搬すること。 ○ テールゲートリフターを使用して積み込み作業を行う際、ストッパーを使用すること。 ○ 倒れそうになった際は、無理に支えず逃げること。 ○ テールゲートリフターの操作時、昇降板に乗らず、昇降板から離れること。 <div style="display: flex; justify-content: space-around; align-items: flex-start;"> <div style="text-align: center;">
